Олена БАКАЛО

ГЕОЕКОЛОГІЧНИЙ СТАН БАСЕЙНУ РІЧКИ ДЖУРИН

Розглянуто басейн річки Джури́н; проаналізовано праці і публікації, пов'язані з проблематиками геоecологічного стану малих річок, теорій та методологій оцінки водокористування; також опрацьовано матеріали експедиційних досліджень ecологічного стану річкової долини Джурина, оцінено зарегульованість стоку, наявність водоохоронних зон, структуру земельних угідь в межах басейну, виявлено чинники, що формують геоecологічну ситуацію, виявлено масштаби антропогенного впливу особливостей землекористування і побутової діяльності населення на параметри геоecологічного стану.

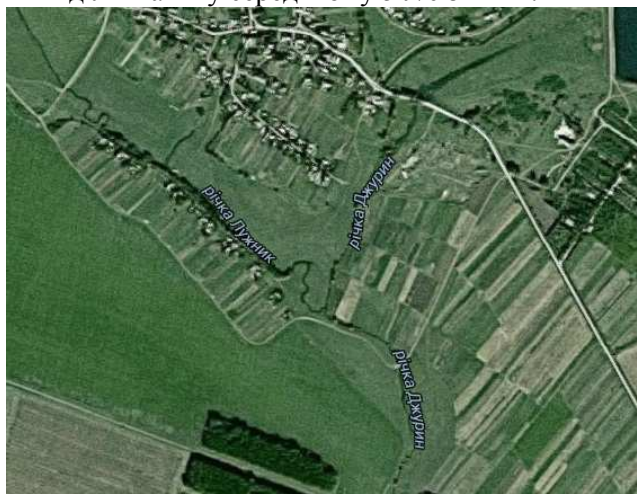
Рис.1. Злиття Лужника з іншими потоками біля села Джурина Слобідка [8]

Вплив природних факторів формування малих річок – обставина, діюча постійно. Джурина бере початок на Подільській височині у місті злиття Лужника з іншими потоками біля села Джурина Слобідка. (Рис.1) Тече з пів-

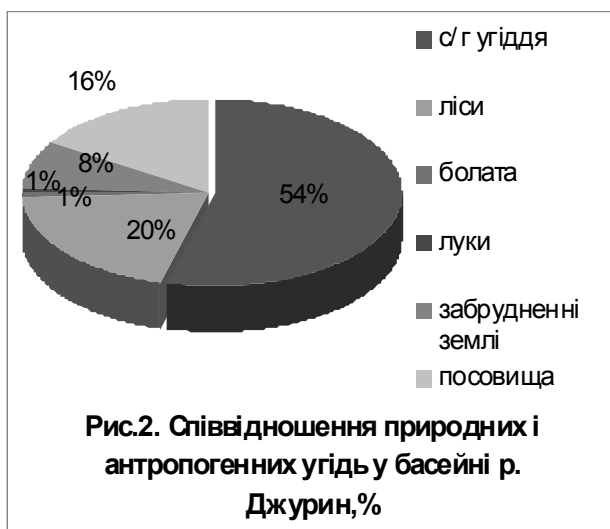
ночі на південь територією Чортківського і Заліщицького районів Тернопільської області. Довжина річки складає 51 км, площа басейну 301 км². Абсолютна висота витoku становить 358 м, гирла – 153 м. Падіння річки складає 205 м, середній похил – 4,02 м/км. За шкалою класифікації річок Джури́н відноситься до малих рік довжиною від 26 до 100 км. За особливостями середнього похилу Джури́н наближається до гірських річок, що обумовлює значні гідроенергетичні ресурси.

Впродовж своєї течії річка приймає 10 приток довжиною 2-8 км, найбільшу із приток ріка приймає у верхів'ї, яка впадає південніше с.Джури́нська Слобідка; в пониззі між селами Нагоряни і Устечко впадає річка Пороссячка.

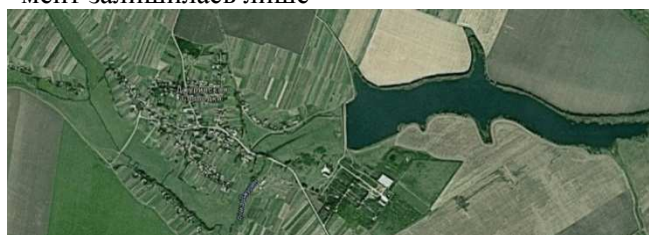
Рис.3. Ставок в районі Джури́нської Слобідки [8]

У верхів'ї Джурина на східній околиці с. Джуринська Слобідка споруджено став на площі 20 га, який використовується для риборозведення. За умови осушення водозбірних боліт у витocy річки і порушення гідрологічного балансу території, став виконує важливу водоакумулюючу і водорегулюючу функції. Необхідно взяти даний об'єкт під охорону у якості гідрологічного об'єкта місцевого значення.

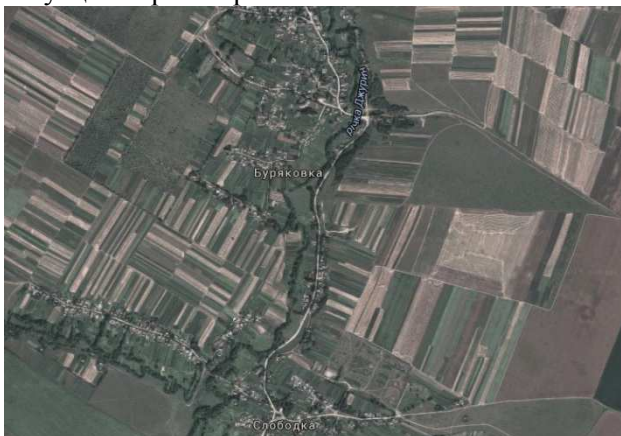
Рис.4. Сильно меліоровані землі в околицях с.Слобідка і с.Буряківка [8]

Між с.Кошилівці і с.Полівці знаходиться другий відрізок, в околицях с.Слобідка і с.Буряківка землі сильно меліоровані (колись це були заболочені території), меліоративні канали впадають в русло річки і в своїй воді несуть значну кількість побутового забруднення (Рис.4). На даній території житлова забудова і присадибні ділянки впритул наближені до річища і в основному приурочені до заплавної місцевості. Річкова долина в межах даного відрізка носить чітко виражену коритоподібну форму, річище врізається в прилеглий території, в зв'язку з чим зростає крутизна схилів та інтенсивність ерозійних процесів. За межами населених пунктів річкова долина слабо розорана і практично повністю залужена. Частина орних земель на схилах річкової долини вилучена із сільськогосподарського обробітку через низьку продуктивність і еродованість ґрун-

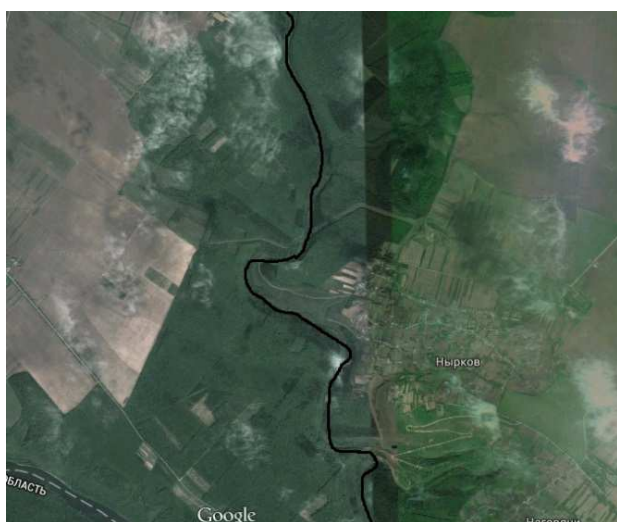
Рис.5. Річкова долина Джурина, залісненні терасові схили [8]

Третій відрізок, який знаходиться між с.Кошилівці та гирлом річки характеризується покращеною геоекологічною ситуацією, яка обумовлена залісненістю терасованих схилів і залуженістю заплави каньйоноподібної частини річкової долини. (Рис.5) Проте, фактично середня і нижня течія р.Поросячки в районі с.Ниркова і с.Нагорян, а також в околицях с.Солоне – меліорована. Водні меліоративні канали мають безпосередній вихід на річку.
